## Nyhedsbrev nr. 5

Juni 2009/JV/CA/FMH

### Indledning

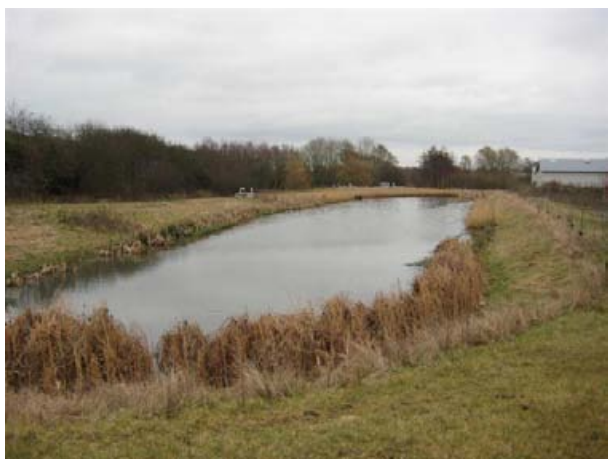
Odense, april 2009

I Odense afprøves sorption til fastemedie filtre. Anlægget består først af et vådt regnvandsbassin, som skal tilbageholde store dele af det partikulære materiale, derpå et sandfilter, der skal tilbageholde det finpartikulære materiale samt modvirke at sorptionsfiltret klokkes til, og til sidst selve sorptionsfilteret. Sorptionsfiltrene er opbygget som dels et stort filter fyldt med 40 m<sup>3</sup> knuste muslingskaller (Skellsand) og dels 3 mindre forsøgsfiltre fyldt henholdsvis med Skellsand, Olivin og en sandwich konstruktion bestående af Skellsand og jernoxid coated Olivin (Filtersil).

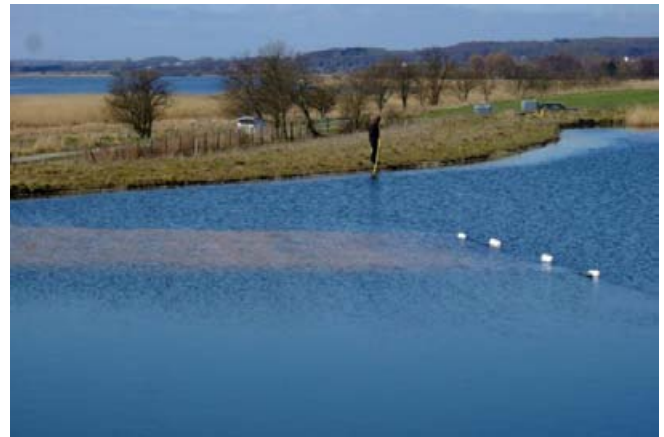
I Århus afprøves tilsætning af jernsalte til bundsedimentet for herved at øge bundsedimentets bindingsevne overfor forurenende stoffer. Denne teknologi er velkendt fra sørestaurering, men har hidtil ikke været anvendt på våde regnvandsbassiner. Der blev doseret jern til bassinet primo april (Figur 2).

Figur 2 Tilsætning af jernsalte til bassinet i Århus. Der blev tilsat 3 tons opløst jernsalte.

Det er endnu for tidligt at sige noget om hvor effektivt selve tilsætningen har været, idet dette kræver et større antal vandkvalitetsmålinger. Det ses dog at algevæksten – og dermed den biologiske tilgængelighed af fosfor – er kraftigt reduceret i forhold til hvad der kan forventes fra anlæg uden jernbehandling.

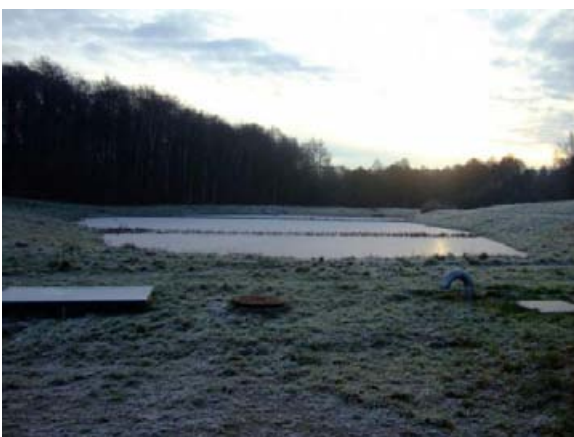
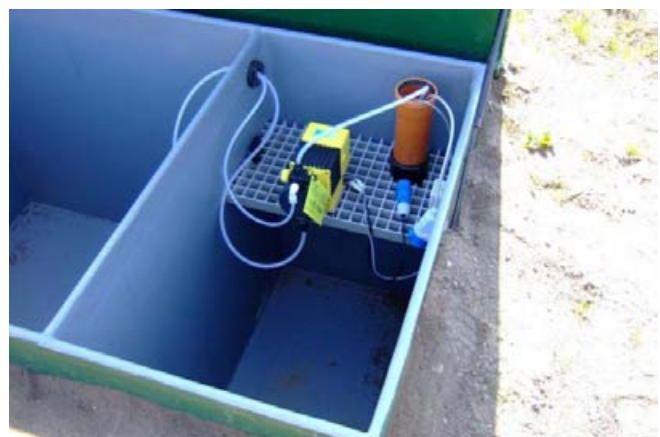
Teknologien, der afprøves i Silkeborg, er ligeledes inspireret fra sørestaureringsteknologier. Her benyttes aluminium salte til at forbedre rens effektiviteten af bassinet (Figur 3). I modsætning til anlægget i Århus, tilsættes aluminium dog løbende til tilløbet mens det regner. Tilsætningen blev startet op medio april, og der foreligger derfor stadig for få resultater til at kunne sige hvor effektiv teknologien er. Ligesom for Århus anlægget ses dog at algevæksten er begrænset. Det vil igen sige, at tilgængeligheden af fosfor i bassinet er lav, hvilket igen tyder på, at teknologien er effektiv – i det mindste overfor fosfor. Samtidigt ses der ikke forhøjede aluminiumsværdier i udløbet.

Figur 3 Anlægget i Silkeborg. I venstre side af venstre billede ses låget af tanken fra hvilken aluminium doseres til anlægget. På højre billede ses tanken med doseringspumpe og plads til palletank for aluminiumssalt (tv).

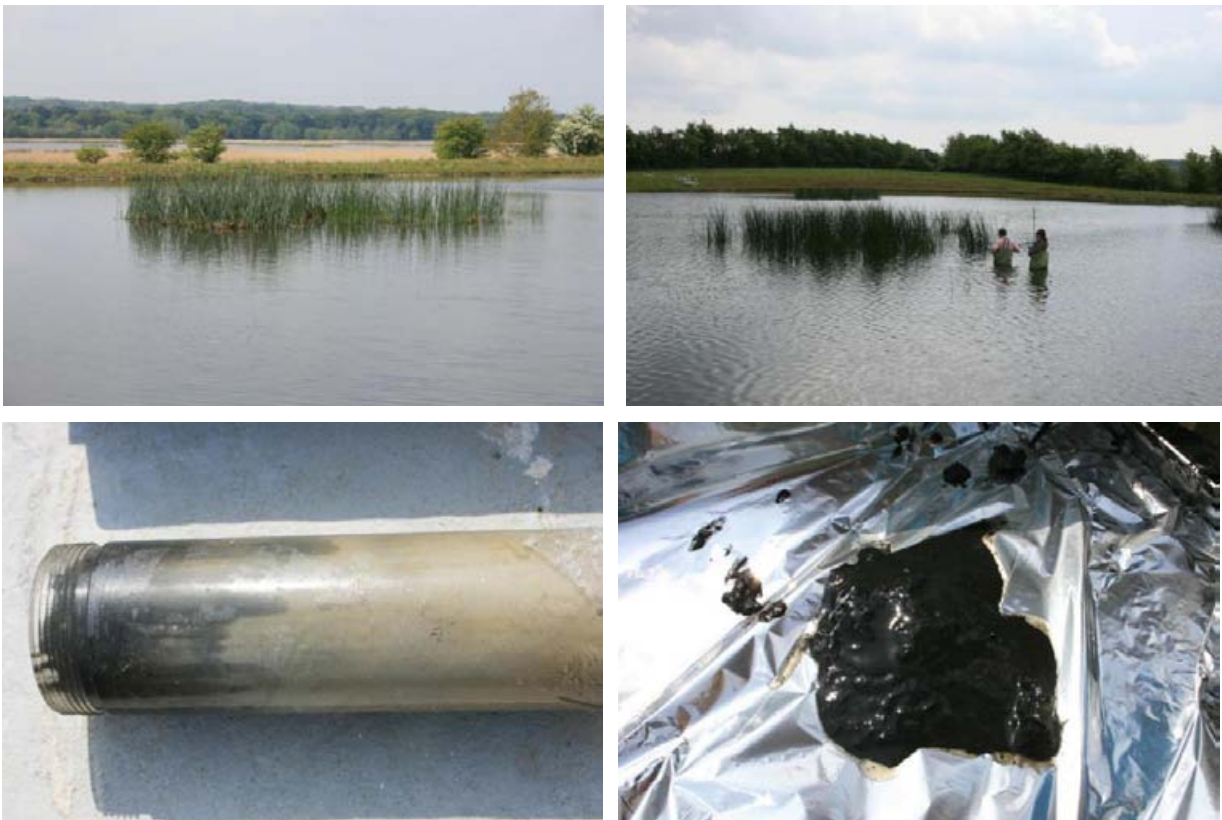
Figur 4. Fotos af prøveudtagning. Øverst ses udtagning af prøver fra bassinet i Århus. Nederst tv ses en sediment kerne og til højre en udvalgt prøve til nærmere analyse.
